# ITSSENSOR PIEZO

SENSOR DE PESAJE EN MOVIMIENTO

# | Producto

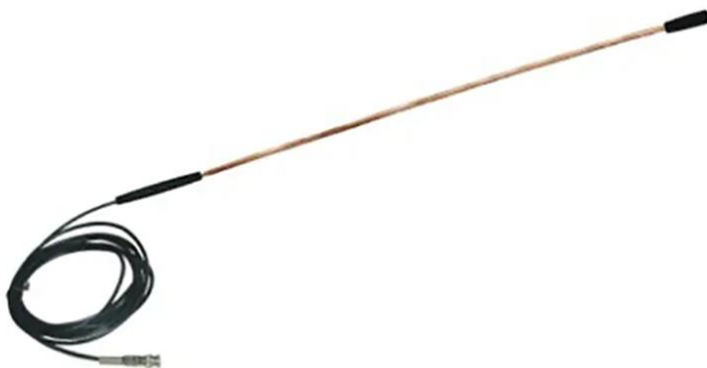
*Figura 1 – ITSSENSOR PIEZO*

El ITSSENSOR PIEZO de pesaje en movimiento es un dispositivo de última tecnología que respalda las operaciones de fiscalización de pesaje y clasificación de vehículos.

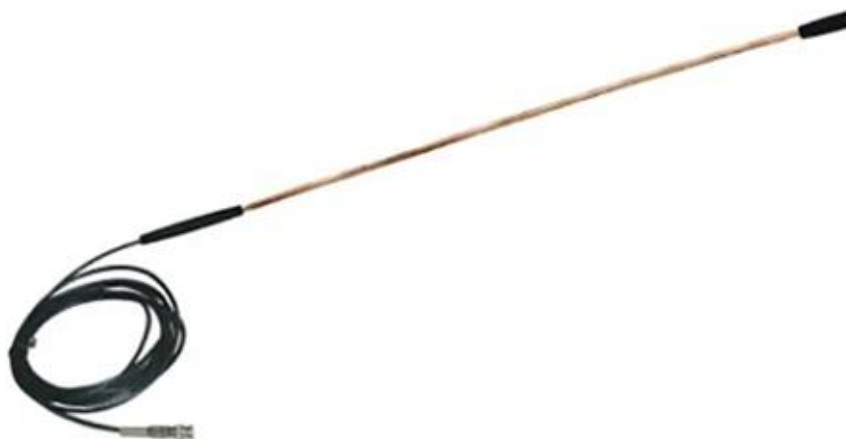
*Figura 3*

- 1) ITSENSOR PIEZO: Parte que contiene el Sensor y las conexiones con el Gabinete de Procesamiento. La medida del Sensor es variable, y puede ser de 1,5 m, 2 m, 2,5 m, 3,0 m, 3,3 m, 3,5 m y 5,5 metros. Todos los tamaños de sensor incluyen un cable de 40 metros.

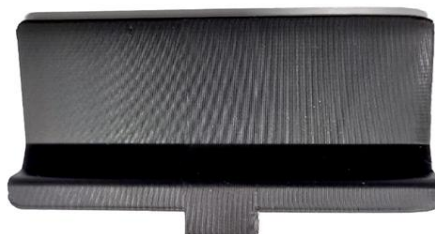
- 3) Herramienta de Aplicación: Herramienta de apoyo para la colocación del ITSENSOR PIEZO en las ranuras del pavimento.

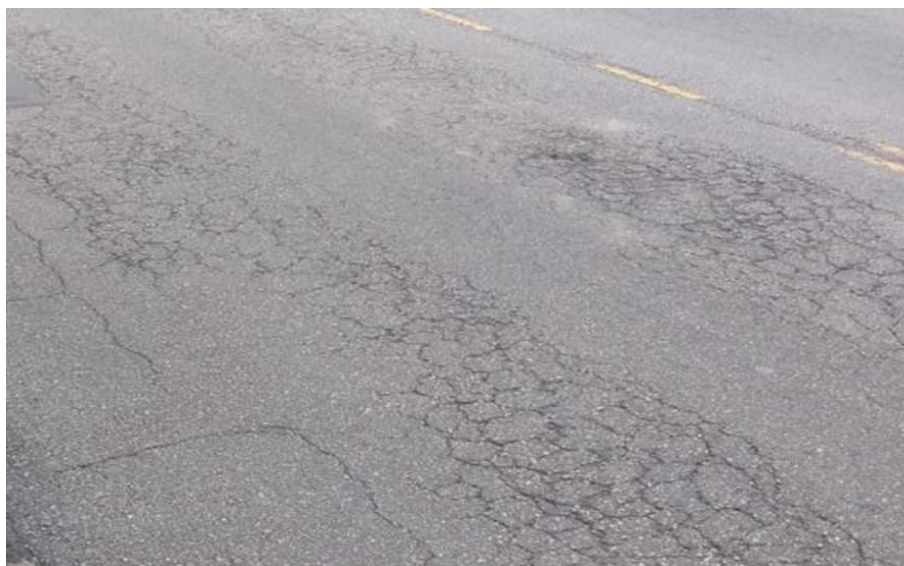
La zona sometida a la acción repetida del tráfico forma, con el tiempo, dos de los principales defectos en pavimentos flexibles: las Grietas por Fatiga del Revestimiento (Fatigue Cracking), también conocidas como piel de cocodrilo, y la Deformación Permanente en la Huella de Rueda (Rutting).

Las deformaciones permanentes en la huella de rueda son deflexiones en el área de paso de los neumáticos. Pueden ser causadas por el subdimensionamiento de las capas del pavimento, errores en la dosificación de la mezcla asfáltica, falta de compactación con posterior consolidación por el tráfico, o por el corte por esfuerzo causado por debilitamiento estructural. La Figura 8 ilustra tanto las grietas por fatiga como la deformación permanente en la huella de rueda, siendo claramente visible la zona de paso de los neumáticos.

*Figura 6 - Deformación Permanente (Rutting) y Grietas por Fatiga (Fatigue Cracking) en la huella de rueda. Fuente: Autor (2018)*

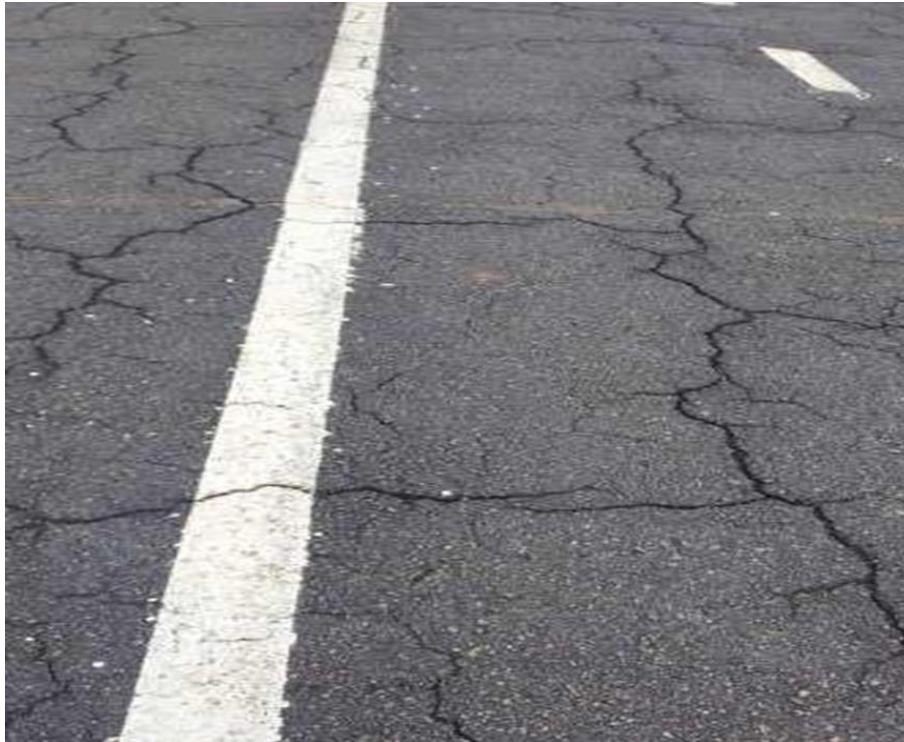
La gran diferencia visual entre las grietas en bloque y las grietas por fatiga, la mayoría de las veces está en el tamaño de los bloques y en sus patrones. Generalmente, las Grietas en Bloque (Block Cracking) son más grandes y presentan una forma bastante rectangular, a diferencia de las de fatiga. Además, estas grietas no están relacionadas con la fatiga y son frecuentemente causadas por el cambio en la viscosidad de la capa de revestimiento o por la contracción y expansión de las demás capas del pavimento debido a variaciones de temperatura a lo largo del día.

Las grietas también pueden surgir debido al uso de un alto porcentaje de agregados finos y un Cemento Asfáltico de Petróleo (CAP) con menor valor de penetración, es decir, con mayor viscosidad. Además, el bajo volumen de tráfico durante los primeros años del pavimento, etapa de consolidación, puede acelerar el proceso de envejecimiento del mismo. La severidad de estas grietas está relacionada con el tamaño de la apertura y la presencia de erosión en las esquinas. Las grietas deben ser selladas o tratadas para evitar la entrada de agua y la aparición de otros defectos posteriormente. La Figura 9 ilustra este tipo de defecto.

*Figura 7 - Grietas en Bloque (Block Cracking). Fuente: Autor (2018)*

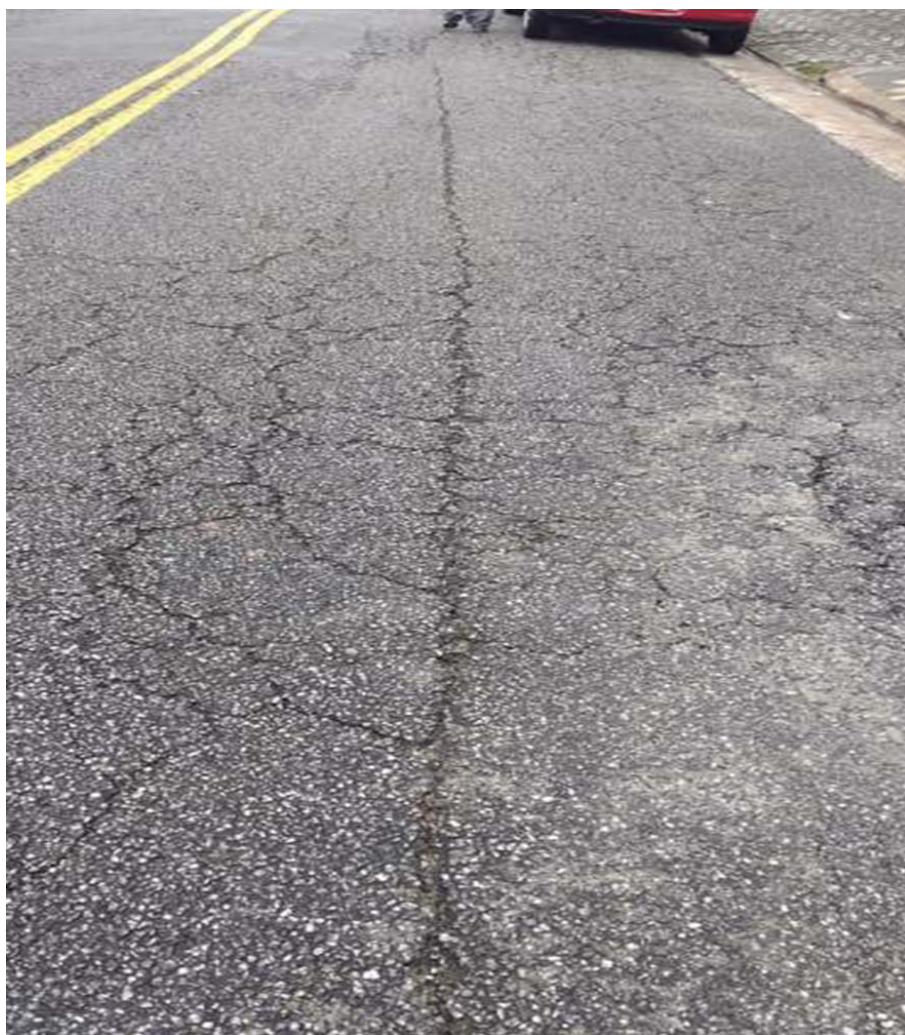
Además de los problemas causados por el tráfico, los pavimentos pueden presentar defectos relacionados con cambios de temperatura o una mala ejecución. Las Grietas Longitudinales (Longitudinal Cracking) son grietas paralelas al eje de la vía y pueden aparecer tanto en las huellas de rodadura como en otras zonas de la calzada. Generalmente, este defecto es causado por una mala ejecución en las juntas de división de carriles de tráfico.

La Figura 10 ilustra las Grietas Longitudinales. Muchas veces estos defectos se confunden con el inicio de una Grieta por Fatiga (Fatigue Cracking), que presenta un patrón similar.

*Figura 8 - Grieta Longitudinal (Longitudinal Cracking). Fuente: Autor (2017)*

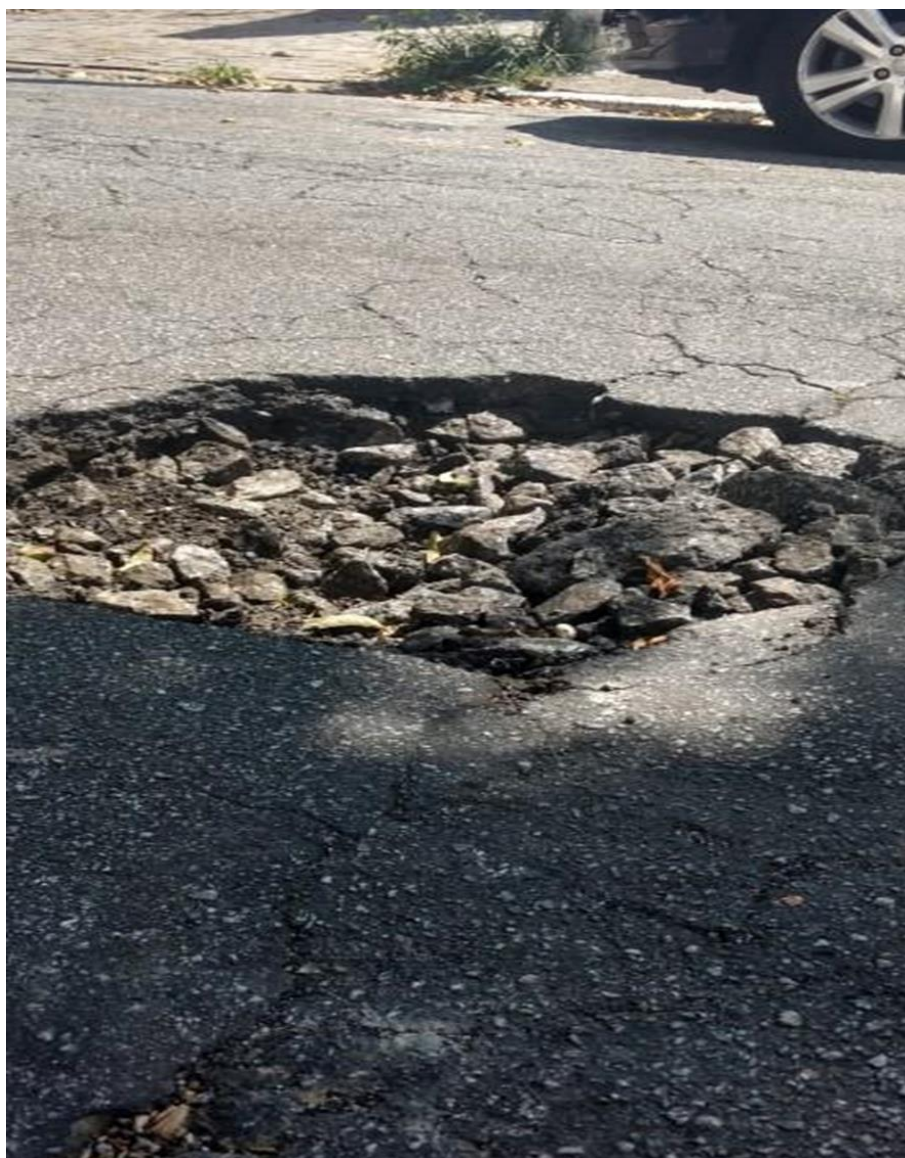
Otro defecto bastante común son los Baches (Potholes). Los baches son huecos provocados por la desintegración de partes del revestimiento y son causados por la acción del tráfico o por la presencia de agua. Este tipo de defecto comienza con grietas por fatiga y, con el tiempo, partes del pavimento se desprenden de la estructura.

Además de causas estructurales, los baches también pueden originarse por problemas de construcción. Muchas veces, por la prisa en mostrar “resultados” —por no hablar de la falta de ética y de fiscalización—, algunos ejecutan el revestimiento sin la aplicación correcta de la capa de imprimación o sin respetar su tiempo de curado. La ausencia de este procedimiento impide la adherencia entre capas, generando desprendimiento localizado del revestimiento. El grado de severidad de los baches se mide por su profundidad, y si es mayor a 5 centímetros, se considera alta. La Figura 11 muestra un bache de severidad alta.

*Figura 9 - Baches (Potholes). Fuente: Autor (2018)*

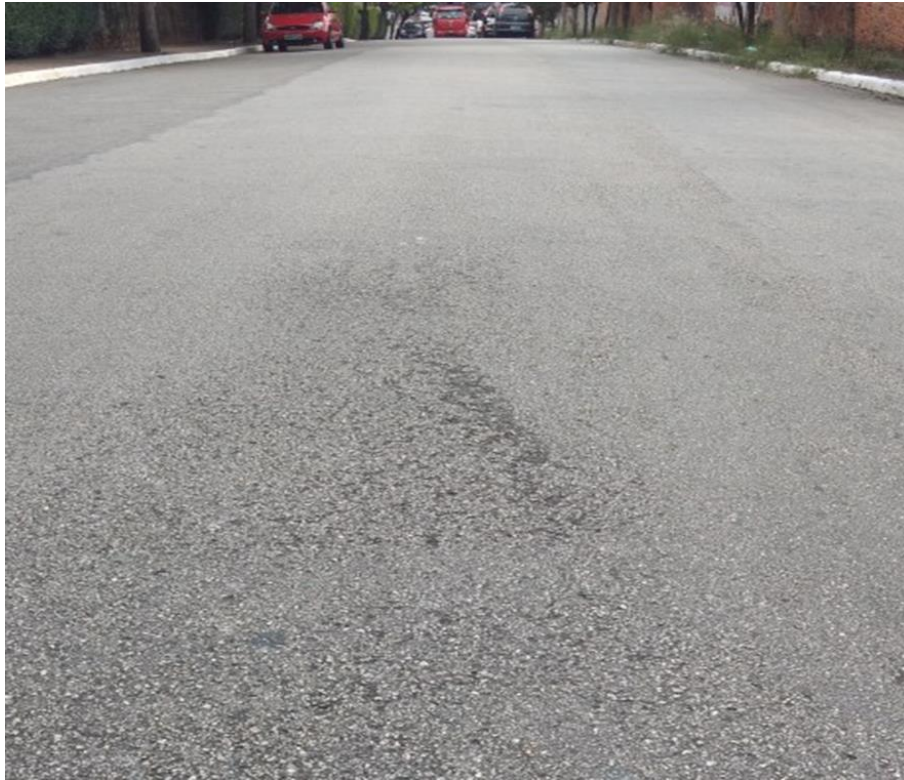
El Desgaste (Raveling) está relacionado con la pérdida de adherencia del material bituminoso, causada por envejecimiento, endurecimiento, oxidación o intemperismo. Además, puede estar asociado a la falta de ligante asfáltico en la mezcla, a la pérdida de adherencia por productos químicos externos o al tránsito abierto antes de que el ligante se adhiriera correctamente al agregado. Aunque comúnmente se asocia con el uso excesivo, el desgaste también puede ser resultado de otras causas, como ejecutar el revestimiento en condiciones desfavorables. La Figura 12 ilustra un desgaste (raveling) en el pavimento.

*Figura 10 - Desgaste (Raveling). Fuente: Autor (2018)*

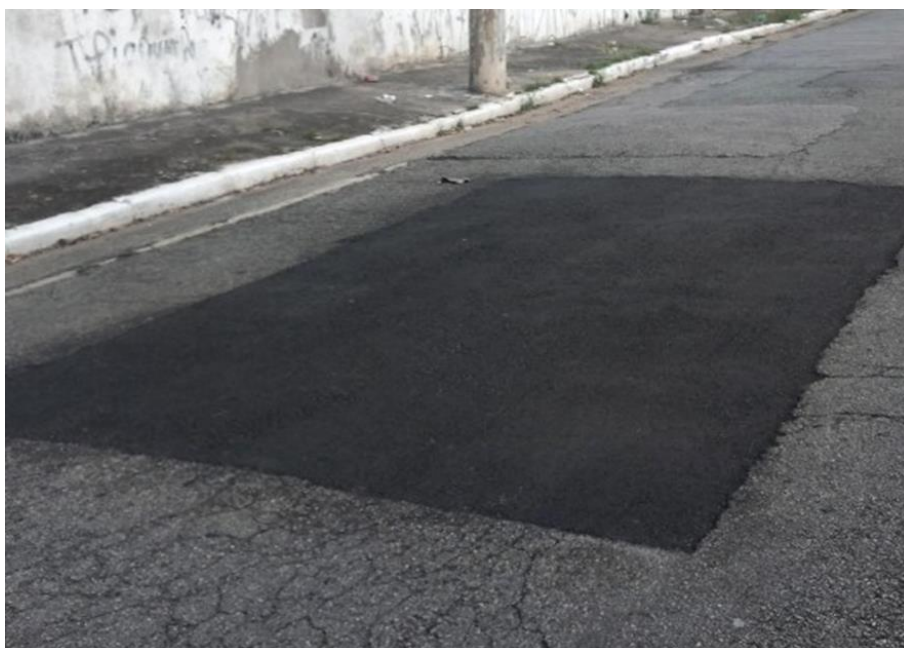
El Bacheo (Patch) es una zona del pavimento donde se ha retirado el material original y se ha sustituido por uno nuevo. Se aplican principalmente para corregir Baches (Potholes), que si no se tratan pueden comprometer aún más la estructura. Aunque se utilizan como solución, los bacheos también se consideran defectos del pavimento.

La Figura 14, por ejemplo, muestra una zona bacheada con varias grietas alrededor. Es decir, pronto con la propagación de las grietas volverá a estar deteriorada.

*Figura 12 - Bacheo (Patch). Fuente: Autor (2018)*

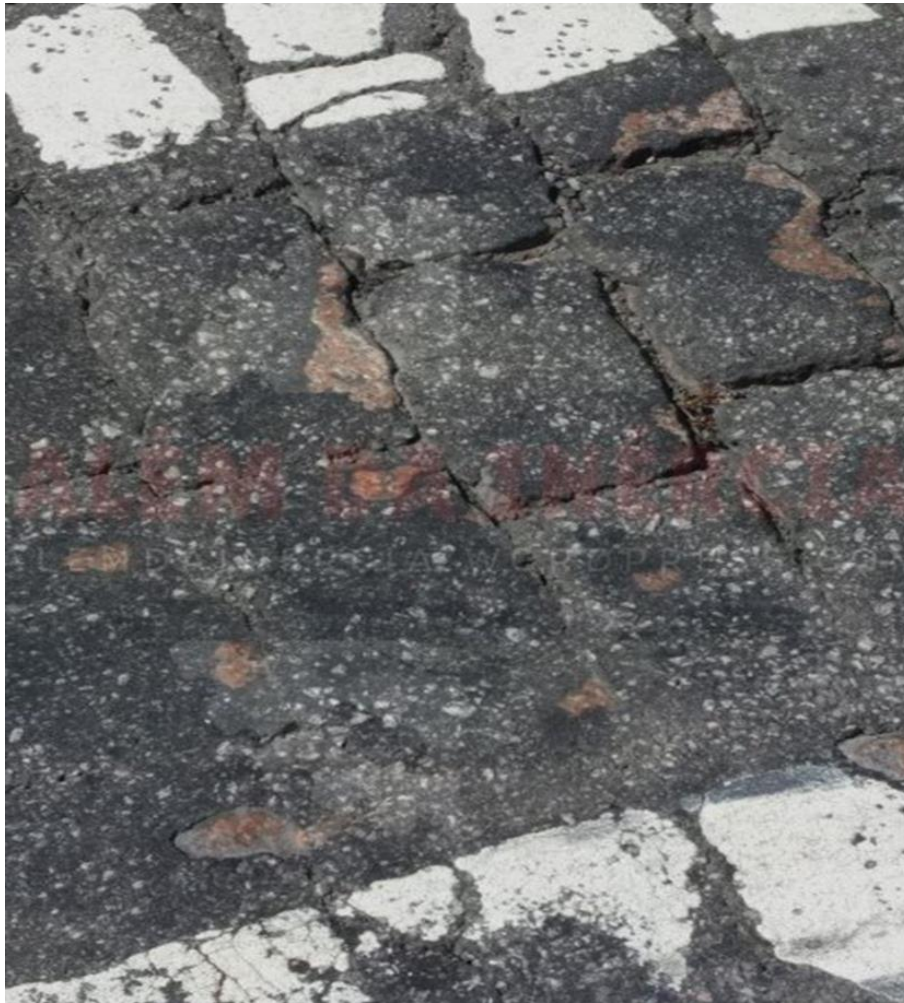
Las Grietas por Reflexión (Reflection Cracking) aparecen debido a problemas en la capa inferior, como grietas en la base que se reflejan en la capa de rodadura. Estas grietas también están asociadas a la rigidez de la base sobre la que se asienta la mezcla asfáltica. En el caso de los adoquines, que son materiales muy rígidos, su forma se refleja en la capa asfáltica como grietas, como se muestra en la Figura 15. Además, estos materiales, al tener una superficie lisa, no se adhieren bien al asfalto, lo que con el tiempo provoca que esta capa se desprenda de la estructura, como se muestra en la Figura 16.

*Figura 13 - Grietas por Reflexión (Reflection Cracking). Fuente: Autor (2018)*

Cuando un pavimento con una capa inferior agrietada recibe una carga, se genera un estado diferente de tensiones en la zona de contacto. Esto provoca que la distribución de tensiones no sea uniforme, generando concentración en ciertos puntos. Como resultado, las grietas tienden a reflejarse en esos puntos de discontinuidad del esfuerzo.

La reflexión de grietas es una de las principales razones por las que no se deben aplicar capas asfálticas ni hacer recapados sobre capas no tratadas, sin sellar las grietas o fresar previamente. De lo contrario, es extremadamente probable que la nueva capa presente grietas en los primeros meses de uso.

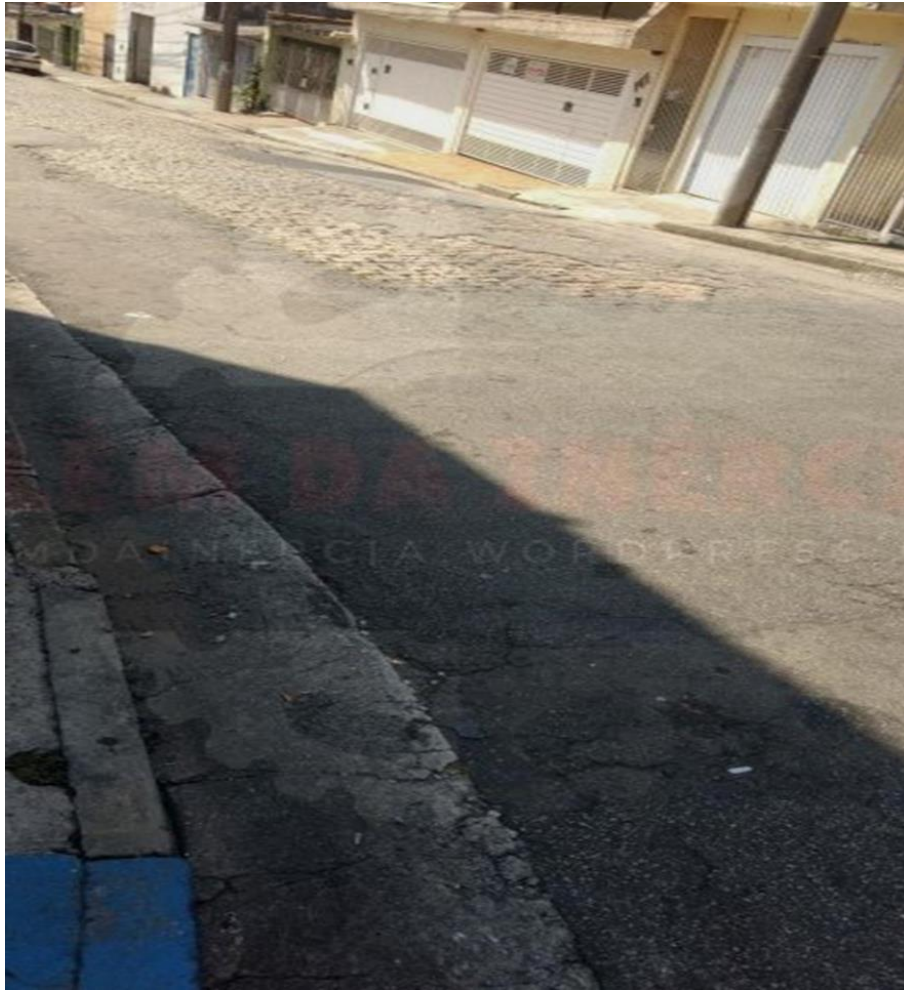
*Figura 14 - Falta de Adherencia sobre Adoquines. Fuente: Autor (2018)*

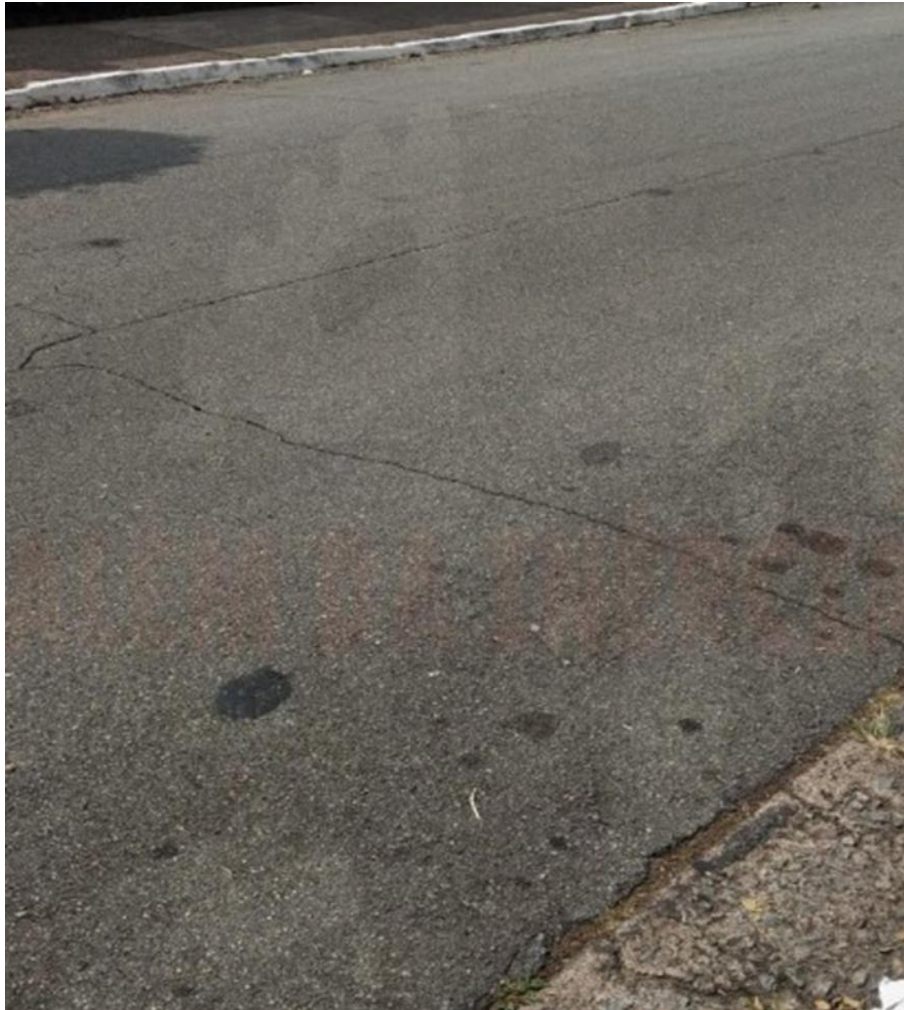
Las Grietas Transversales (Transverse Cracking) se producen de forma perpendicular al eje de la vía, y generalmente están relacionadas con la contracción térmica de la capa de rodadura o de la base, aunque también pueden deberse a reflexión. La Figura 17 muestra una grieta transversal unida a una longitudinal.

*Figura 15 - Grieta Transversal (Transverse Cracking). Fuente: Autor (2018)*

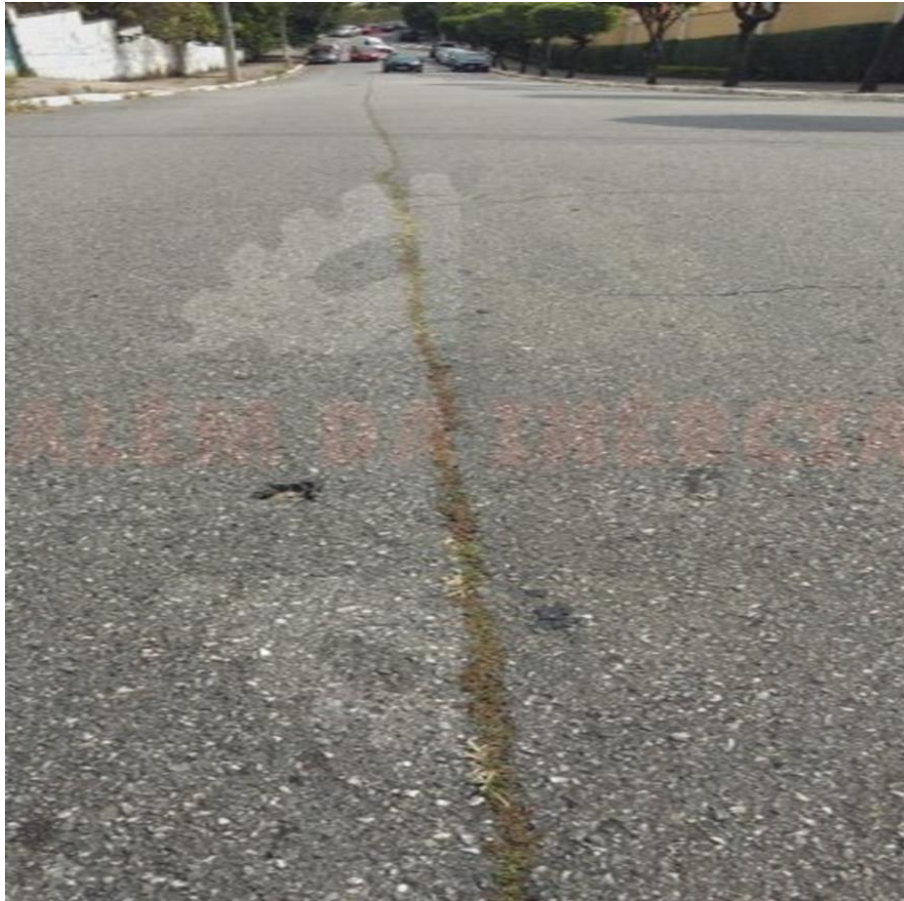
El bombeo consiste en la expulsión de materiales a través de grietas o juntas, y puede dividirse en dos categorías. Cuando se expulsa solo agua, la literatura internacional lo denomina "Water Bleeding". Cuando el material expulsado incluye agua y finos de la base, se llama Bombeo de Finos (Pumping).

El bombeo ocurre con la aplicación de cargas móviles sobre el pavimento, lo que incrementa la presión y provoca la expulsión del material a través de las grietas. La presencia de agua acumulada en las capas inferiores es una de las principales causas de este defecto, que también reduce la capacidad de soporte. Además, la presencia de finos o vegetación en zonas agrietadas indica acumulación de agua y bombeo en el pavimento. Este defecto también puede estar relacionado con la falta de un sistema de drenaje adecuado. La Figura 16 muestra una situación común en áreas urbanas.

*Figura 16 - Bombeo (Pumping and Water Bleeding). Fuente: Autor (2018)*

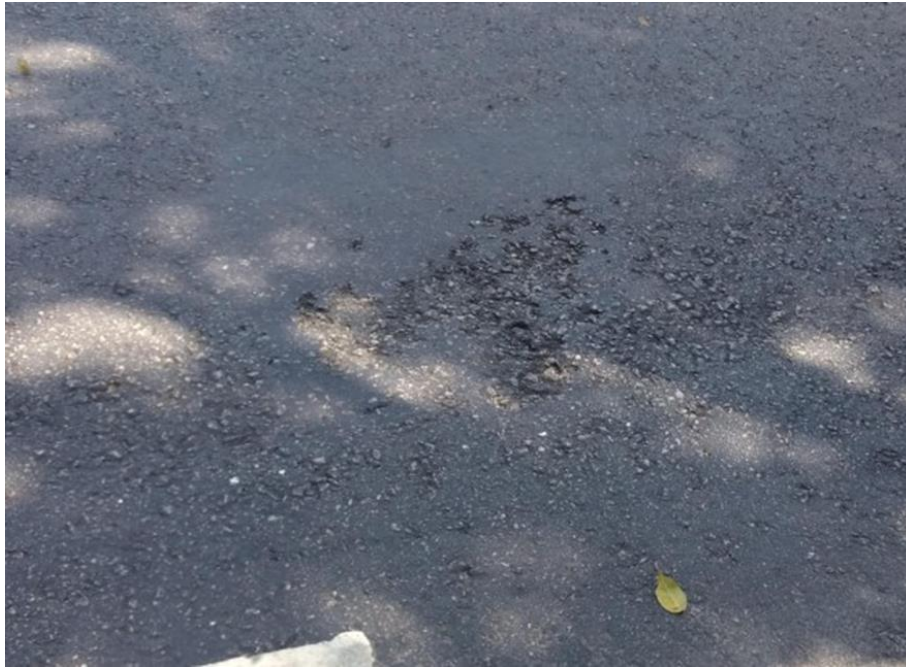
Los defectos ocurren muchas veces por fallas en la ejecución o errores en el diseño, dosificación, etc. La Exudación (Bleeding) es el exceso de ligante asfáltico en la superficie de un pavimento flexible, fácilmente identificable por el reflejo que produce al incidir la luz.

Este defecto es causado por una combinación de errores. Frecuentemente ocurre por una dosificación incorrecta de la mezcla asfáltica, como el uso de un contenido excesivo de ligante. También puede ser causado por exceso de imprimación durante la ejecución o por falta de vacíos en la mezcla.

*Figura 17 - Exudación (Bleeding). Fuente: Autor (2018)*

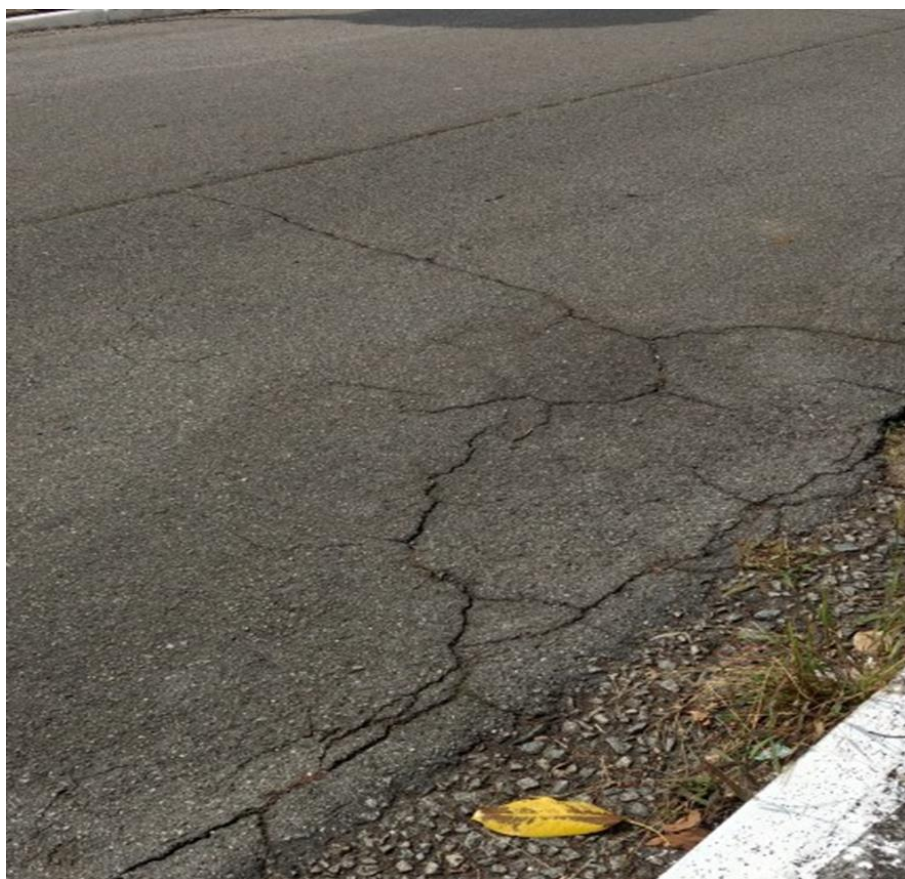
En pavimentos que no tienen acotamiento o carecen de confinamiento lateral, aparecen grietas en los bordes. Las Grietas de Borde (Edge Cracking) se deben a una compactación insuficiente de la mezcla, drenaje deficiente o falta de confinamiento lateral, y generalmente tienen un patrón parabólico.

La Figura 20 muestra una grieta de borde unida a otras grietas (transversales y longitudinales) y presencia de vegetación, probablemente por drenaje deficiente.

*Figura 18 - Grietas de borde (Edge Cracking). Fuente: Autor (2018)*

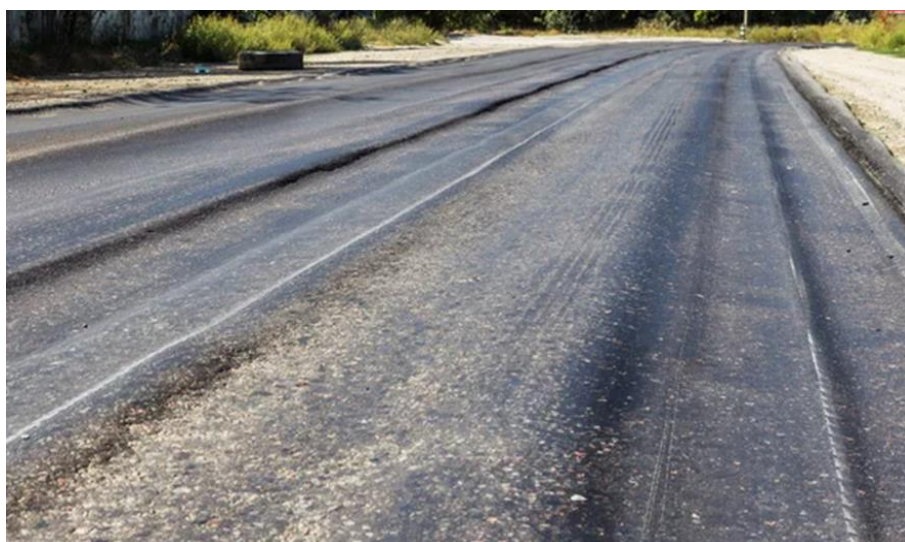
*Figura 19*

En pavimentos sin buena base o por el paso de vehículos con sobrepeso, aparecen ondulaciones que desplazan el asfalto CBU hacia las zonas intermedias por donde circulan los ejes de los vehículos.

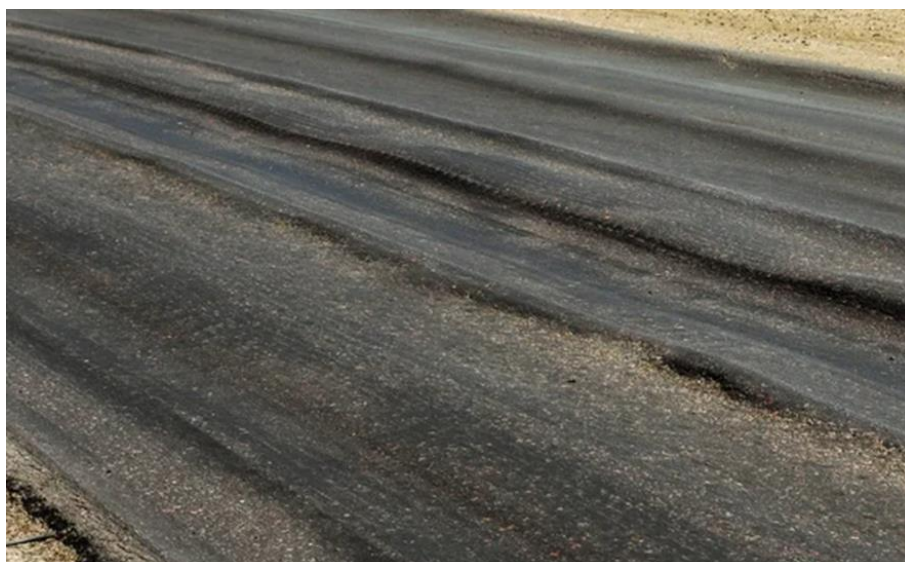
*Figura 20 - Deformaciones u ondulaciones causadas por el paso de vehículos muy pesados y/o mala calidad de la base aplicada*
