ITSSENSOR PIEZO

SENSOR DE PESAGEM EM MOVIMENTO

Visão Geral

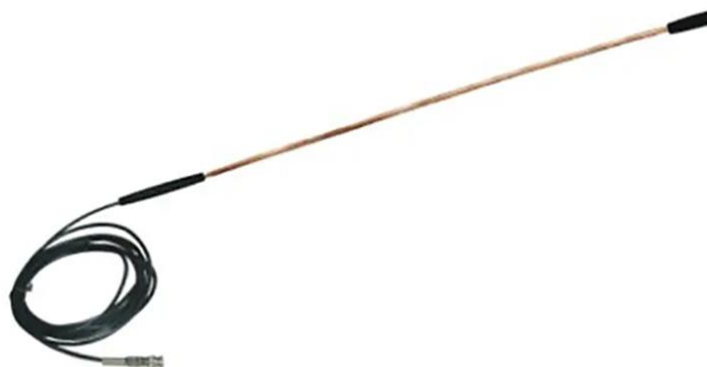
Figura 1 – ITSSENSOR PIEZO

O ITSSENSOR PIEZO de pesagem em movimento, é um dispositivo de última tecnologia que apoia operações de fiscalização de pesagem e classificação de veículos.

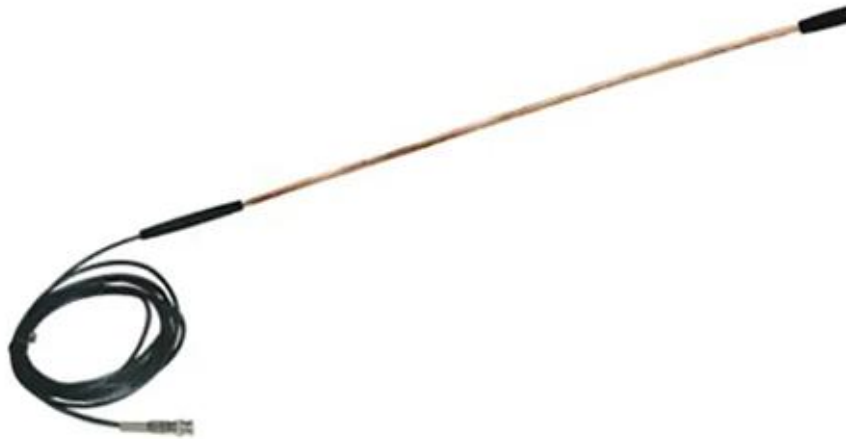
Figura 3

- 1) ITSSENSOR PIEZO: Parte que contém o Sensor e conexões para o Gabinete de Processamento. A medida do Sensor é variável, podendo ser de 1.5m, 2m, 2.5m, 3.0m, 3.3m, 3.5m e 5.5metros. Todos os tamanhos de sensor acompanham cabo de 40 metros.

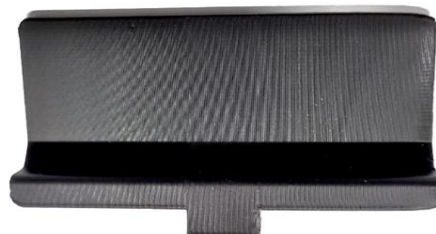
3) Ferramenta de Aplicação: Ferramenta de auxílio para colocação do ITSSENSOR PIEZO nos rasgos do pavimento.

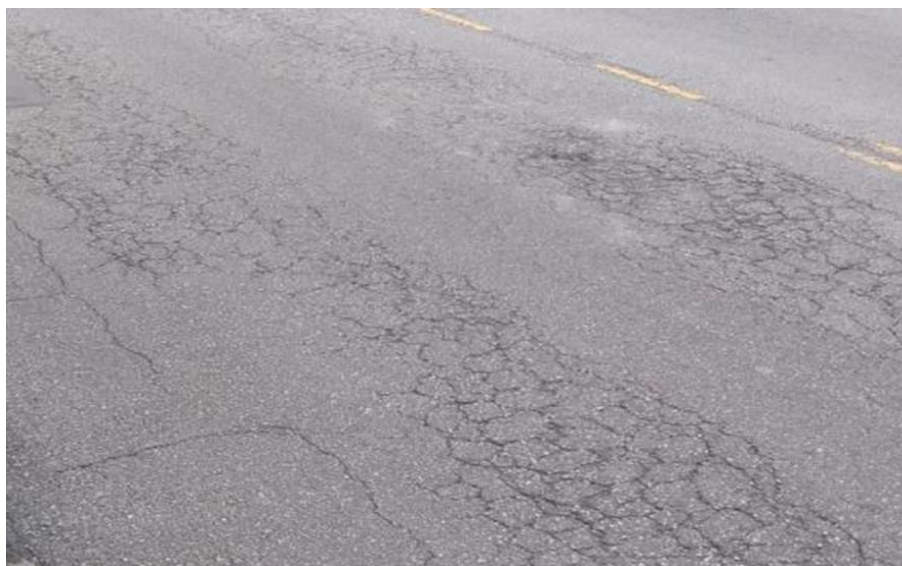
*Figura 6 - Deformação Permanente (Rutting) e Trincas de Fadiga (Fatigue Cracking) na trilha de roda.
Fonte: Autor (2018)*

A área submetida a ação repetida do tráfego forma, ao longo do tempo, dois dos principais defeitos dos pavimentos flexíveis que são as Trincas por Fadiga do Revestimento (Fatigue Cracking), chamado também de couro de jacaré, e a Deformação Permanente na Trilha de Roda (Rutting).

As trincas de fadiga são trincas interligadas formando pequenos blocos, sendo muitas vezes chamado de "couro de jacaré". Essas trincas de fadiga, que não devem ser confundidas com as Trincas em Bloco (Block Cracking), são causadas por problemas estruturais, como por exemplo o subdimensionamento das

As deformações permanentes na trilha de roda são deflexões causadas na área de passagem dos pneus. Pode ser causado por subdimensionamento das camadas do pavimento, erro na dosagem da mistura asfáltica, falta de compactação com posterior consolidação pelo tráfego, ou pelo cisalhamento causado por enfraquecimento. A Figura 8 ilustra as trincas por fadiga e a deformação permanente na trilha de roda, ficando clara a área de passagem dos pneus.

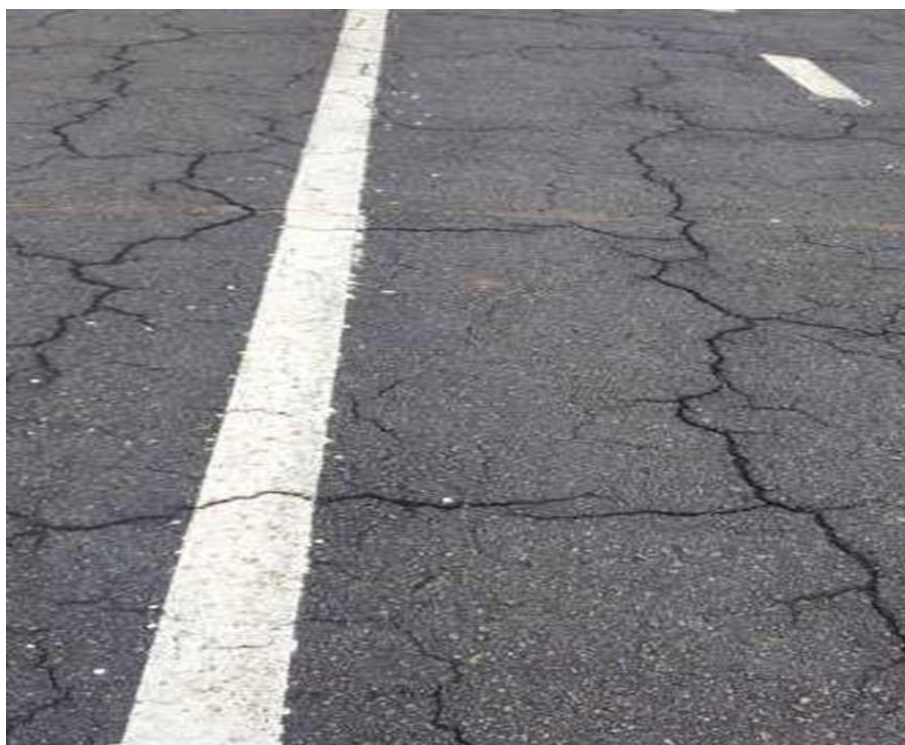
Figura 7 - Trincas de Bloco (block cracking). Fonte: Autor (2018)

A grande diferença visual entre trincas de bloco e trincas de fadiga, na maioria das vezes, está no tamanho dos blocos e nos padrões. Geralmente as Trincas de Bloco (Block Cracking) são maiores e apresentam uma forma bem próxima a um retângulo, diferentemente do que ocorre nas de fadiga. Além disso, essas trincas não estão relacionadas com a fadiga e são frequentemente causadas pela mudança de viscosidade da camada de revestimento ou de contração e expansão das demais camadas do pavimento, devido variação da temperatura ao longo do dia.

As trincas podem surgir também devido à utilização de uma porcentagem alta de agregados miúdos e um Cimento Asfáltico de Petróleo (CAP) com menor valor de penetração, ou seja, maior viscosidade. Além disso, o baixo volume de tráfego nos primeiros anos do pavimento, fase de consolidação, pode acelerar o processo de envelhecimento do pavimento. A severidade dessas trincas está relacionada com o tamanho da abertura, e com a presença de erosão nos cantos. As trincas devem ser seladas ou tratadas para evitar a entrada de água e posteriormente o surgimento de outros defeitos. A Figura 9 ilustra o defeito.

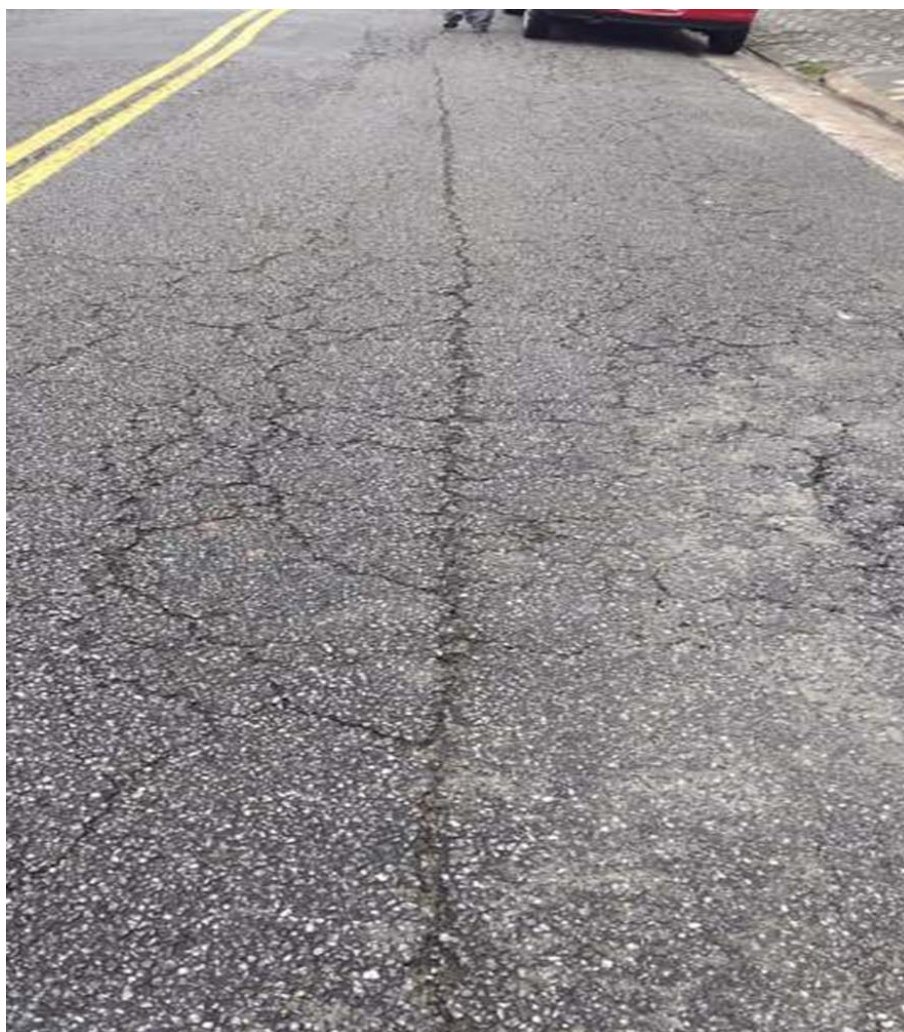
Figura 8 - Trinca Longitudinal (Longitudinal Cracking). Fonte: Autor (2017)

Além de problemas causados pelo tráfego, os pavimentos podem apresentar defeitos relacionados a mudança de temperatura ou má execução. As Trincas Longitudinais (Longitudinal Cracking) são trincas paralelas ao eixo da via e podem aparecer tanto nas trilhas de roda como em outras regiões da via. Geralmente esse defeito é causado pela má execução em juntas de divisão de faixas de tráfego.

A Figura 10 ilustra as Trincas Longitudinais. Muitas vezes esses defeitos são confundidos com o começo de uma Trinca de Fadiga (Fatigue Cracking), que apresenta o mesmo padrão.

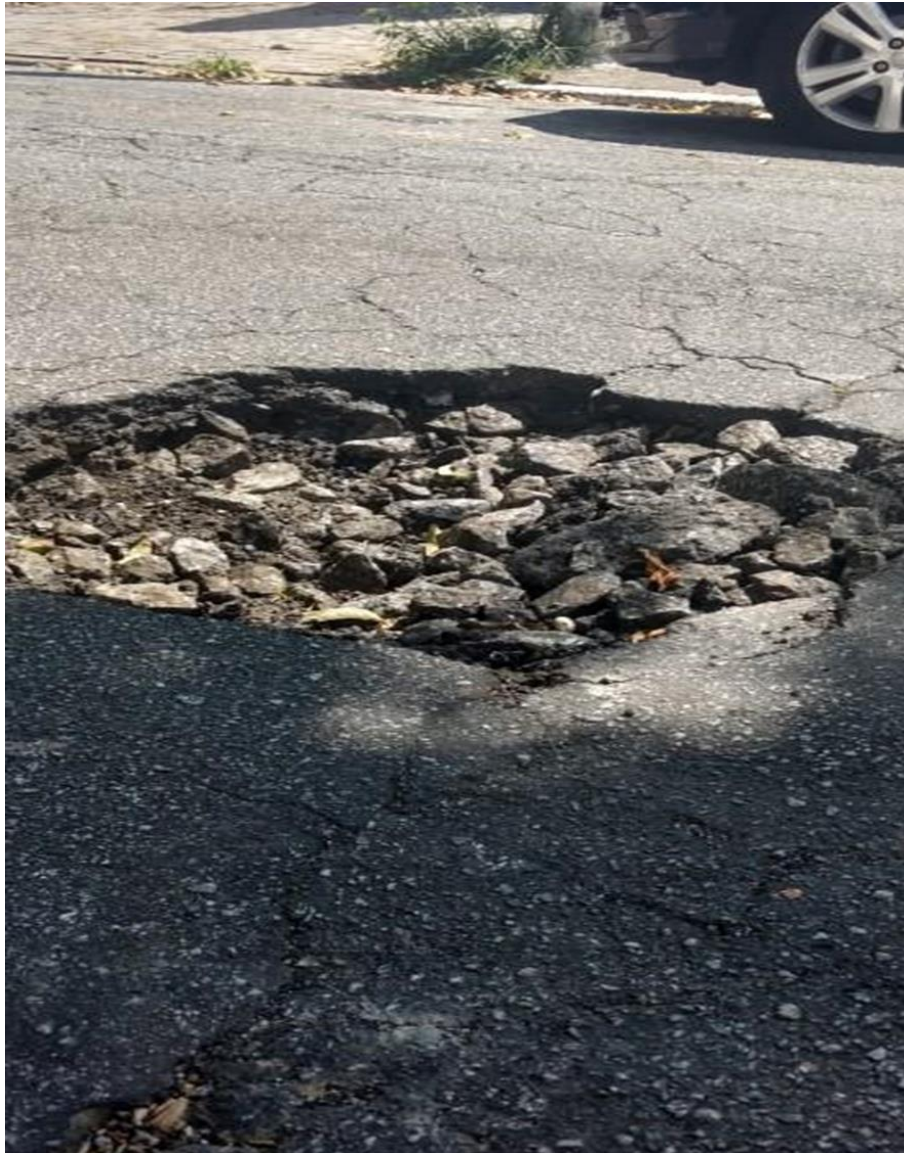
Figura 9 - Panelas (Potholes). Fonte: Autor (2018)

Outro defeito bastante comum são as Panelas (Potholes). As panelas são buracos devido a desintegração de partes do revestimento e são causados por ação do tráfego ou devido a presença de água. Esse tipo de defeito inicia-se com as trincas de fadiga e, com o tempo, partes se soltam da estrutura do pavimento.

Além das causas estruturais, as panelas podem ter sua origem em problemas construtivos. Muitas vezes com a pressa por "resultados", para não mencionar a falta de ética, além da falta de fiscalização, alguns executam o revestimento sem a correta aplicação da camada de imprimação, ou sem esperar o seu tempo de cura. A ausência desse procedimento faz com que não ocorra a aderência entre as camadas, gerando por sua vez a remoção localizada do revestimento. O grau de severidade das panelas é medido com base na profundidade, o qual maior do que 5 centímetros é considerado alta. A Figura 11 ilustra uma panela de severidade alta.

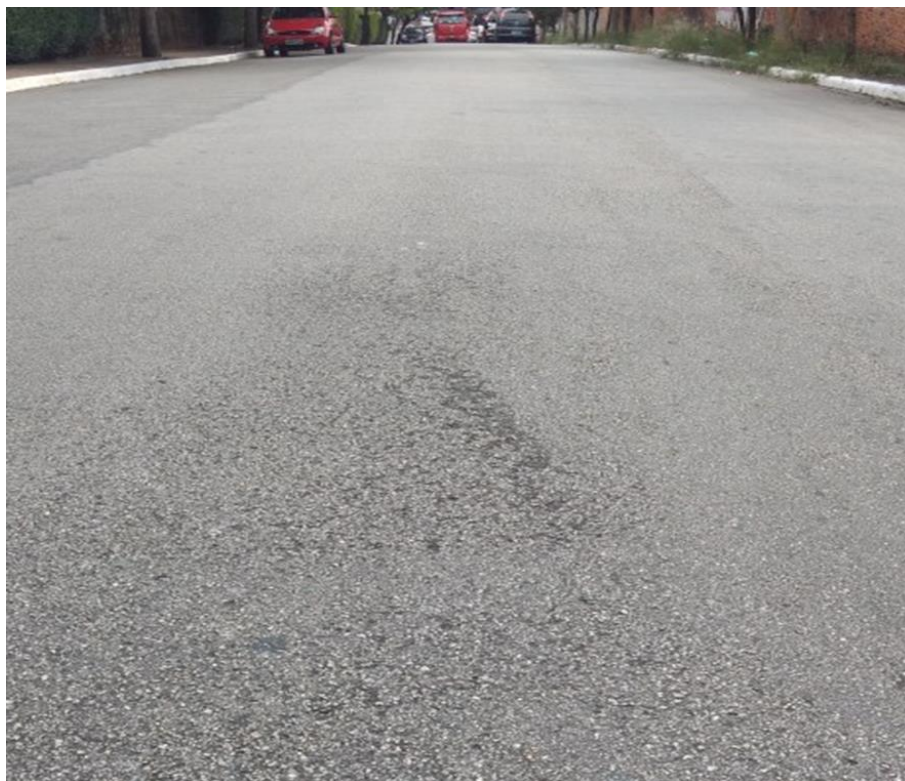
Figura 10 - Desgastes (Raveling). Fonte: Autor (2018)

Os Desgastes (Raveling) estão relacionados à perda de adesividade do material betuminoso, causado por envelhecimento, endurecimento, oxidação ou devido a intemperização. Além de problemas associados ao envelhecimento do material, os desgastes podem estar relacionados à falta de ligante asfáltico na mistura, à perda de adesividade por ação de produtos químicos externos ou ainda à abertura ao tráfego antes do ligante aderir ao agregado. Embora o desgaste esteja muitas vezes associado ao excesso de uso, ele pode ser resultado de outras ações, inclusive a execução de revestimento em condições desfavoráveis. A Figura 12 ilustra um desgaste (raveling) no pavimento.

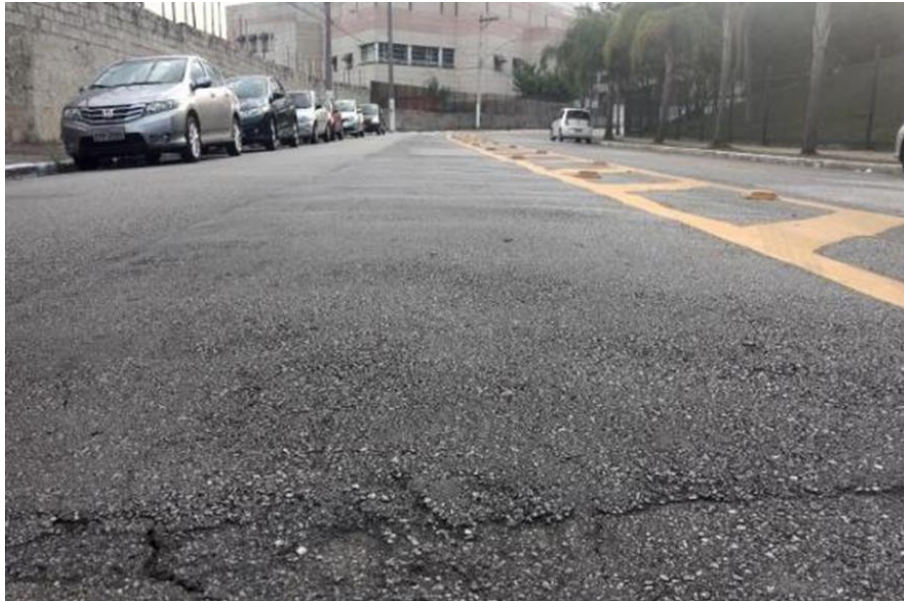
Figura 11 - Corrugações (Shoving and Corrugation). Fonte: Autor (2018)

- Quando apresentam pequeno comprimento de onda são chamados de "Corrugation".
- Já comprimentos de onda maiores, ou levantamento isolado, são chamados de "Shoving".

O motivo do seu surgimento está ligado às falhas estruturais (espessuras muito finas de revestimento), falhas na dosagem de mistura asfáltica ou ainda problemas construtivos. No caso de camadas finas, o movimento de frenagem e aceleração podem causar o "escorregamento" dessa camada, devido à baixa estabilidade da mistura, gerando as corrugações. A Figura 13 exemplifica o defeito em frente ao Parque CERET do Anália Franco em São Paulo, próximo a um semáforo.

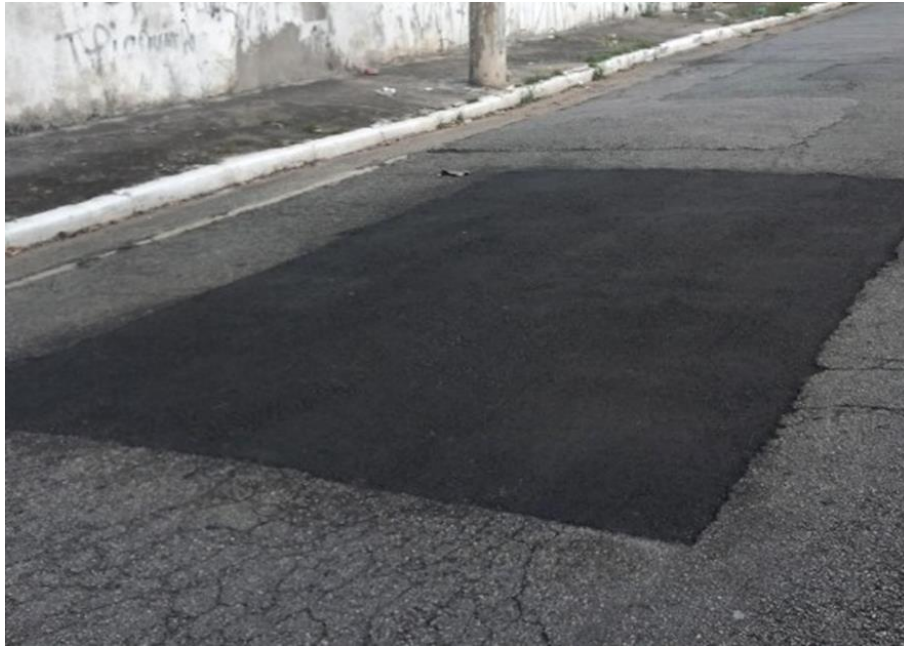
Figura 12 - Remendos (Patch). Fonte: Autor (2018)

A Figura 14, por exemplo, indica área remendada mas que apresenta diversas trincas ao redor. Ou seja, logo com a propagação das trincas estará novamente deteriorado.

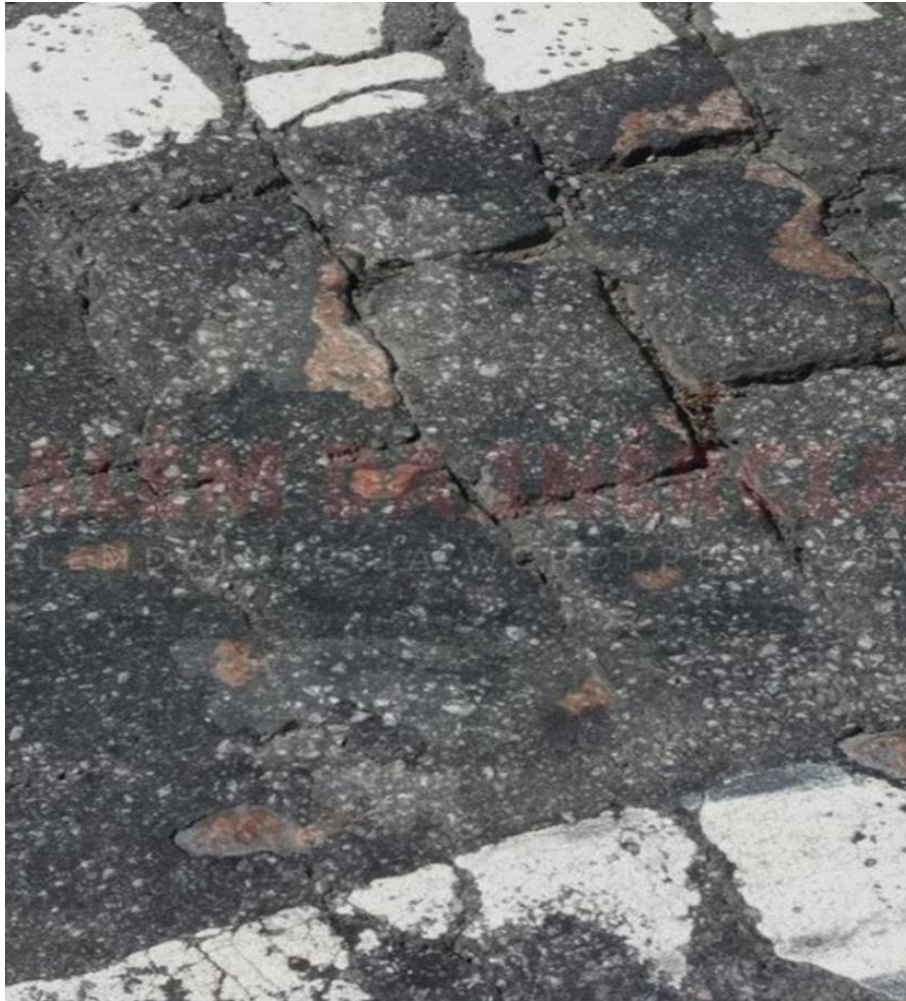
Figura 13 - Trincas de Reflexão (Reflection Cracking). Fonte: Autor (2018)

As Trincas de Reflexão (Reflection Cracking) são trincas que aparecem devido problemas com a camada inferior, como por exemplo, trincas na base que aparecem no revestimento. Essas trincas estão ligadas também com a rigidez da camada onde o revestimento asfáltico está assentado. No caso de paralelepípedos, que são materiais de elevada rigidez, o seu formato reflete na camada de revestimento como trincas, conforme a Figura 15. Esses materiais, por apresentarem superfície lisa, não tem aderência com a camada asfáltica, e essa com o tempo acaba se soltando da estrutura, Figura 16.

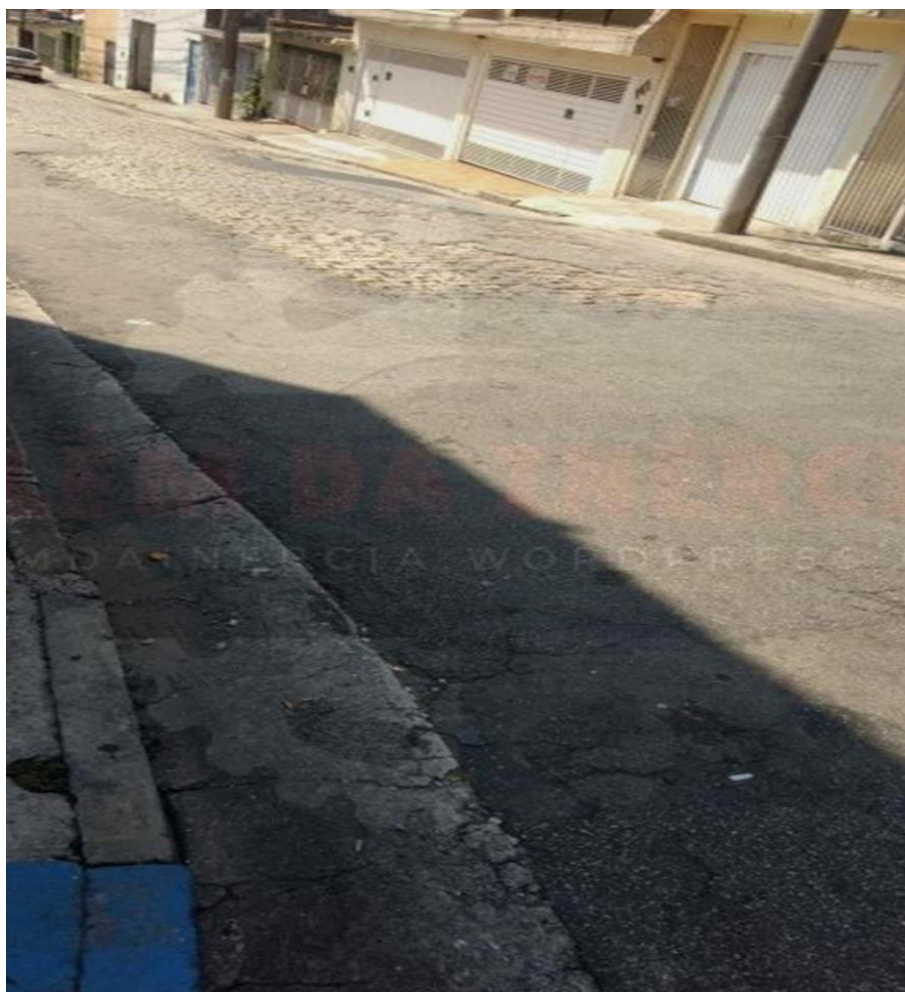
Figura 14 - Falta de Adesividade em Paralelepípedos. Fonte: Autor (2018)

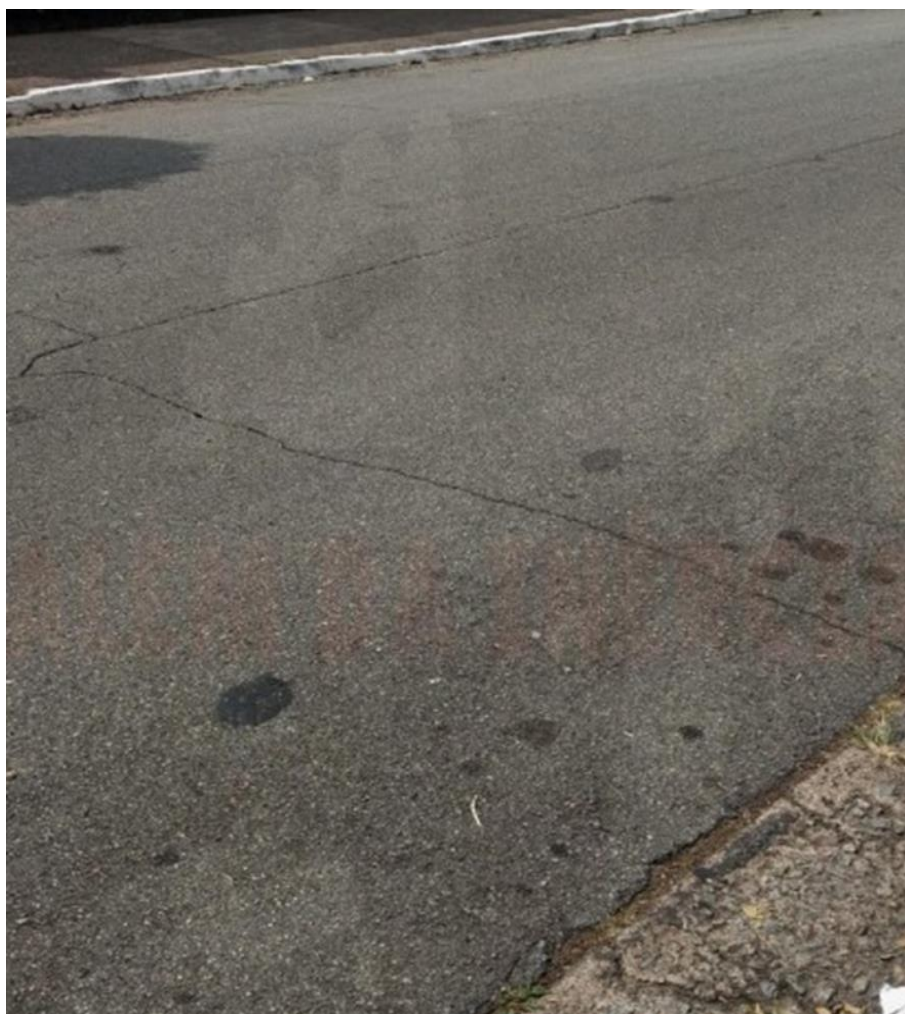
Figura 15 - Trinca Transversal (Transverse Cracking). Fonte: Autor (2018)

As Trincas Transversais (Transverse Cracking) ocorrem de forma perpendicular ao eixo da via, e estão geralmente relacionadas com a contração térmica do revestimento ou da camada inferior, podendo também ser causada por reflexão. A Figura 17 ilustra uma trinca transversal ligando-se a longitudinal.

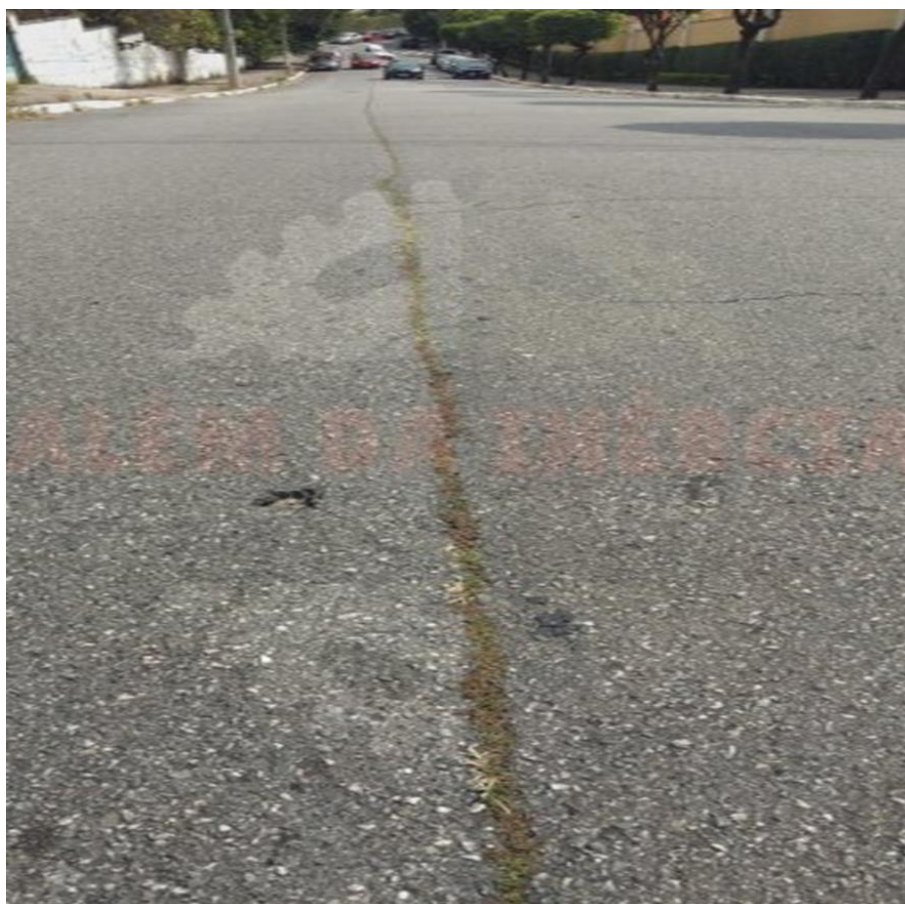
Figura 16 - Bombeamento (Pumping and Water Bleeding). Fonte: Autor (2018)

O bombeamento consiste na saída de materiais por meio das trincas ou juntas, podendo ser divididos em duas categorias. Quando ocorre a saída de água, a literatura internacional classifica esse tipo de bombeamento como "Water Bleeding". Já quando o material expelido da estrutura se trata de água e finos da camada inferior, chama-se de Bombeamento de Finos (Pumping).

O bombeamento ocorre com a aplicação das cargas móveis sobre o pavimento, aumentando a pressão e gerando a saída de material pelas trincas. A presença de água armazenada nas camadas inferiores é uma das razões desses defeitos ocorrerem, levando também a diminuição da capacidade de suporte. Além disso, a presença de finos ou vegetação em regiões trincadas indica a presença de acumulo de água e bombeamento no pavimento. Esse defeito pode ainda estar relacionado com a falta de uma drenagem adequada, a Figura 16 indica a ocorrência, muito comum em áreas urbanas.

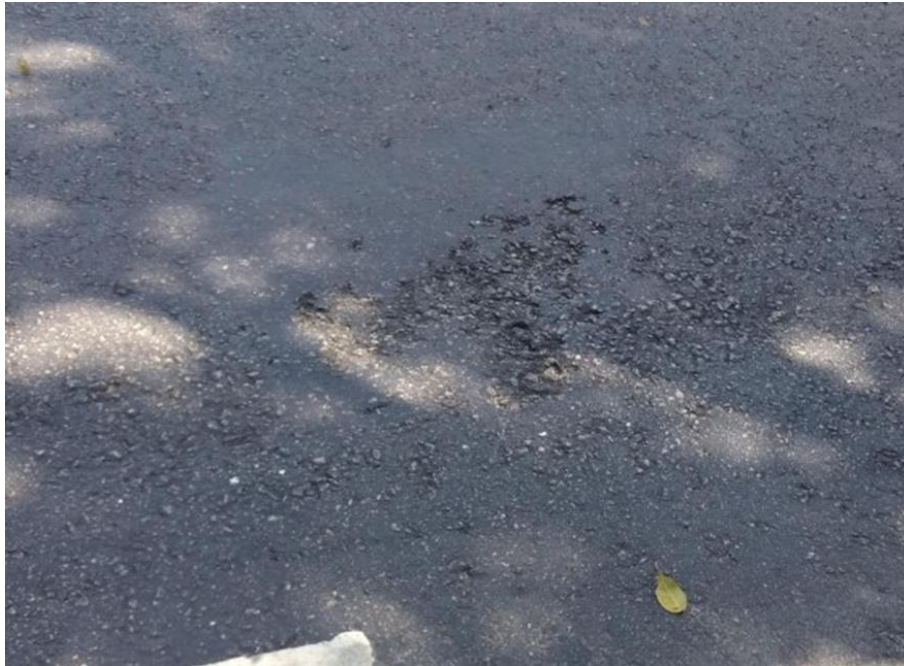
Figura 17 - Exsudação (Bleeding). Fonte: Autor (2018)

Ambos os defeitos não causam apenas problemas na "aparência" do pavimento, o excesso/falta de ligante e o polimento dos agregados influencia na macrotextura dos pavimentos. Com a macrotextura afetada, o coeficiente de atrito diminui e pode levar a acidentes devido a aquaplanagem, principalmente. A Figura 19 ilustra a exsudação.

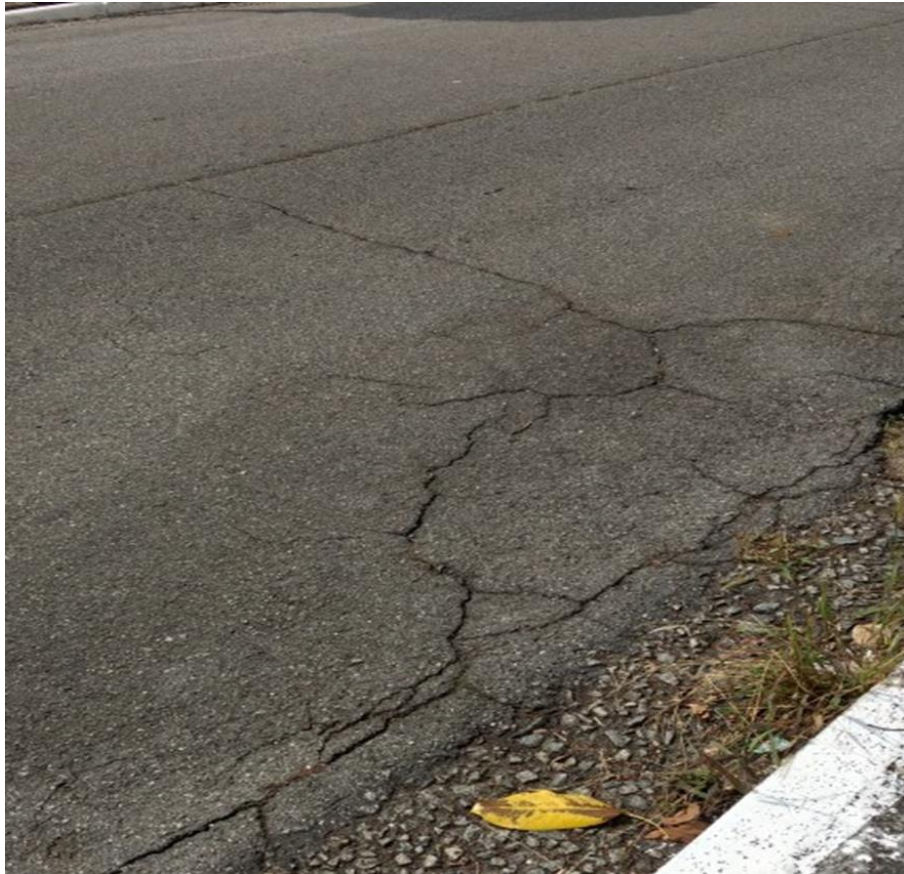
Figura 18 - Trincas de bordo (Edge Cracking). Fonte: Autor (2018)

Em Pavimentos que não possuem acostamento ou com falta de confinamento lateral, ocorrem os defeitos de trincas nos bordos. As Trincas de Bordo (Edge Cracking) ocorrem por compactação insuficiente da mistura, por drenagem deficiente no pavimento ou como mencionado, pela falta de confinamento lateral e geralmente essas trincas tem um aspecto parabólico.

A Figura 20 ilustra uma trinca de bordo ligando-se a outras trincas (transversais e longitudinais), e com a presença de vegetação, muito provavelmente devido drenagem deficiente.

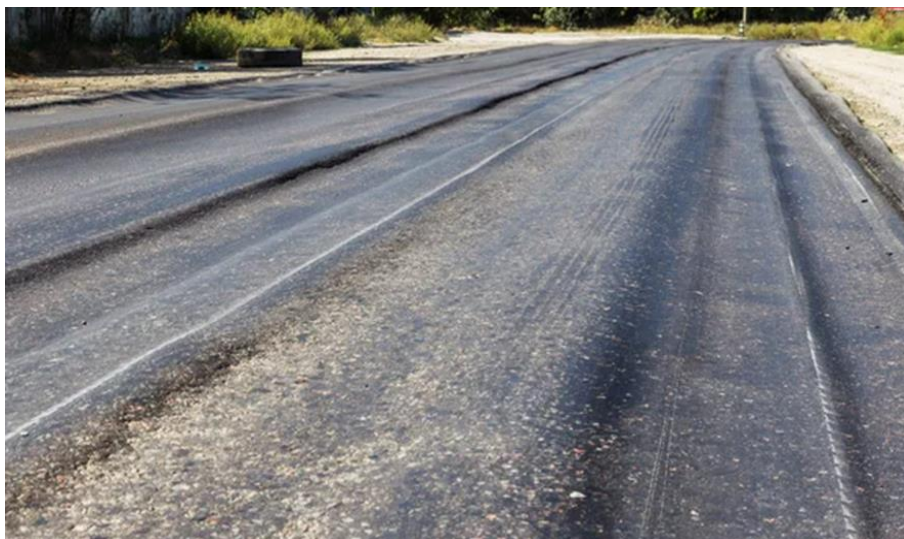
Figura 19

Em Pavimentos que não possuem boa base ou veículos com excesso de peso circulam aparecem ondulações deslocando o asfalto CBU para as regiões intermediárias onde os rodados dos caminhões e veículos passam.

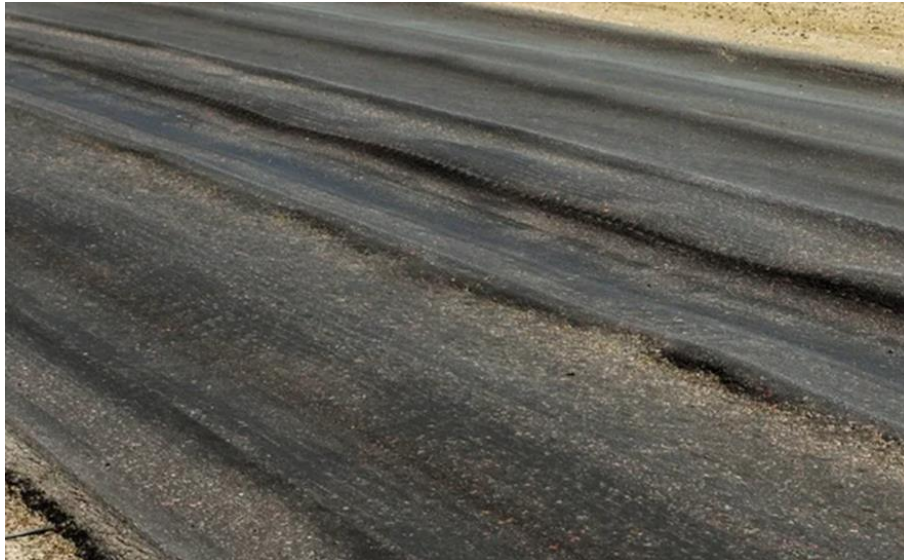
Figura 20 - Deformações ou Ondulações causadas pela passagem de veículos muito pesados e/ou uma má qualidade da base aplicada
